Csernobil 20 éve

Dr. Aszódi Attila, igazgató, BME Nukleáris Technikai Intézet
1111 Budapest Műegyetem rkp. 9., e-mail: aszodi@reak.bme.hu

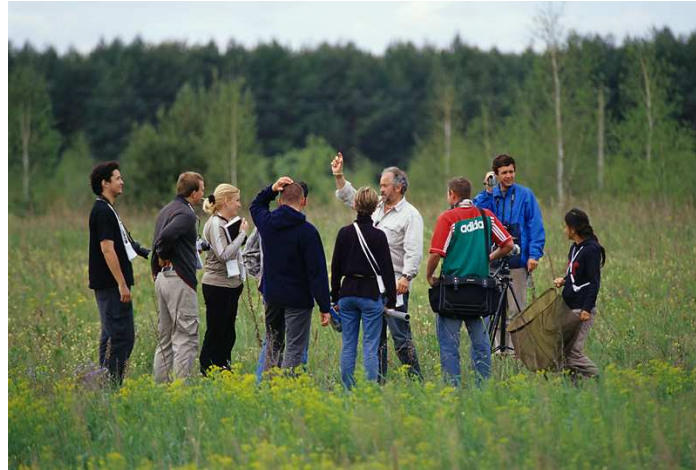
1. ábra. Csapatmunka az akkreditált terepi mérőhelyen (Fotó: Dombó Szabolcs)

Nagyon részletes mérési programot sikerült végrehajtani egy akkreditált terepi mérőhelyen (1. ábra), ahol a baleset után nem cserélték le a talajt és a lezárt zónára jellemző átlagos szennyezettség tapasztalható. Itt jól kimutatható volt, hogy mára a külső dózisterhelés praktikusán 100%-a a cézium-137 izotóptól származik, annak ellenére, hogy mellette további radioizotópok (elsősorban Co-60, Cs-134, Eu-154, Am-241) is jól mérhetőek. Ezen a terepi mérőhelyen 387 kBq/m² Cs-137 felületi szennyezettséget mértünk, ami jó egyezésben volt az ukrán szakemberek által bizonylatolt 10,5 Ci/km² (ami 388,5 kBq/m²-nek felel meg) adattal. Ennek a felületi szennyezettségnek a dózisteljesítmény-járuléka 390 nanoSv/h. A természetes háttérsugárzással (60-110 nanoSv/h) együtt 450-500 nanoSv/h számítható, ami jól egyezett a hitelesített műszerekkel mért dózisteljesítménnyel.

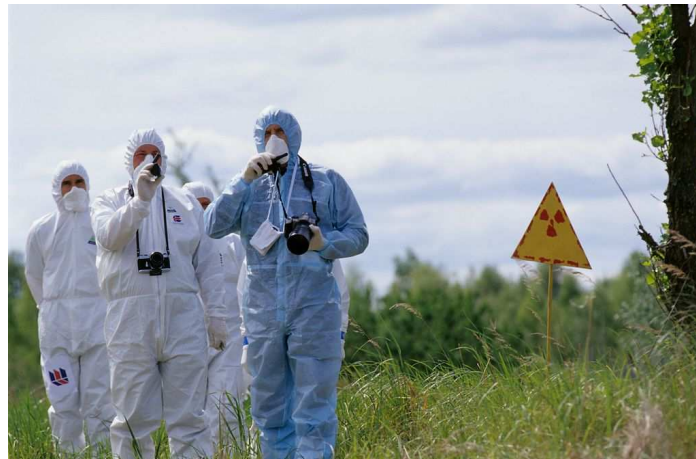
2. ábra. Munka a Vörös erdő-peremén (Fotó: Dombó Szabolcs)

Ezen a területen csak a sugárveszélyt jelző táblák és a műszerek mutatják, hogy magasabb a dózisintenzitás, mint a máshol megszokott, egyéb jelek erre nem utalnak. Ezen a területen védőruhában dolgoztunk (2. ábra), hogy elkerüljük a ruházatunk vagy a testfelületünk esetleges szennyeződését. Sok értékes mintát sikerült gyűjtenünk, és itt mértük a legmagasabb dózisteljesítményt is: 50 mikroSv/h (50 000 nanoSv/h) értéket. Ez az itthon megszokott háttérsugárzás intenzitásának az 500-szorosa. Munkavégzés céljából egy ilyen szennyezett helyen – természetesen a megfelelő sugárvédelmi rendszabályok betartásával – lehet tartózkodni, de ezeken a területeken a lezárás fenntartása hosszú távon is indokolt.

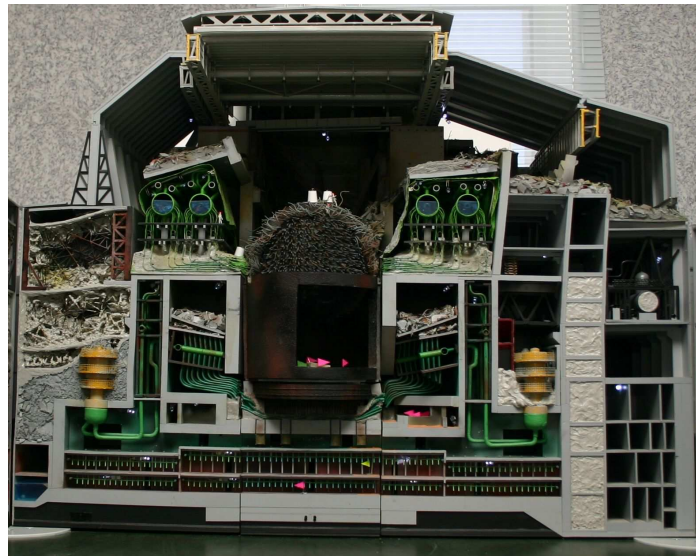
3. ábra. A szarkofág makettje (Fotó: Dr. Aszódi Attila) (Középen a reaktor, rajta a hatalmas, ferdén álló reaktorfedél. Jól látható, hogy a mentési munkálatok során betöltött anyagok és a robbanásban keletkezett törmelékek hogyan töltik ki az egyes helyiségeket)

A nagy teljesítmény-ugrás következtében létrejött gőzrobbanás felhasította a hűtőcsatornák csöveinek falát, és forró víz áramolhatott a grafit moderátorra. Ez robbanóképes gázok keletkezéséhez vezetett, ami két másodperccel a gőzrobbanás után egy újabb robbanást okozott. A két robbanás erejét jól jellemzi, hogy a reaktor hűtőcsatornái fölött elhelyezkedő hatalmas, 3000 tonna súlyú reaktorfedél kb. 50 méter magasra repült, a reaktorcsarnok tetejébe ütközött – kiszakítva a tetőszerkezetet –, majd oldalára fordulva visszazuhant a reaktorba (a szarkofággal kapcsolatban lásd még később az erről szóló fejezetet és a 3. ábrát).

A nemrégiben elvégzett biztonsági elemzések azt mutatják, hogy egy nagyobb földrengés vagy külső behatás következtében a szarkofág fala esetleg megsérülhetne, vagy a szarkofágon belül egyes betonelemek elmozdulhatnának. (A 3. ábrán, a szarkofág makettjét mutató fotón jól látszik, hogy a balesetben a reaktorépület fő falai is jelentősen sérültek, amit a nagy dózisteljesítmény és az idő szorítása miatt 1986-ban nem lehetett kijavítani.) A szarkofágon belüli falak esetleges leomlása esetén egyetlen veszélyforrással kellene számolni: az épületen belüli, radioaktivitást tartalmazó nehéz porok felkeveredhetnének és kijuthatnának a szabadba. Ezt megakadályozandó az ukrán szakértők 2004-ben egy speciális befecskendező-rendszeren keresztül műanyag-oldatot szórtak a szarkofágon belülré, hogy a port megkössék.
